BAB V

KESIMPULAN DAN SARAN

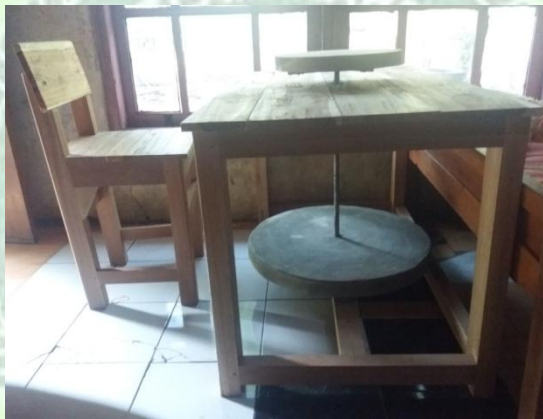
1. Hasil dari pengolahan kuisisioner *Nordic Body Map* yang telah diisi oleh 10 pekerja. Keluhan pekerja berada pada tingkat 4 yang kategorikan pada keluhan sangat sakit. pada bagian pinggang, pantat dan bagian bawah pantat.
2. Alat pembuat keramik yang *ergonomis* dibuat berdasarkan data *antropometri* pekerja pembuatan keramik. Alat pembuat keramik terdiri dari meja dan kursi. *Dimensi* kursi panjang 35 cm, lebar kursi 30 cm, tinggi kursi 39 cm. *Dimensi* meja panjang 116 cm, lebar meja 45cm, tinggi meja 27 cm. Alat pembuat keramik dapat dilihat pada gambar 5.1

Gambar 5.1 Rancangan Alat Pembuat Keramik
Sumber : Dokumentasi (2019)

3. Skor REBA sebelum perbaikan adalah (6), dikategorikan pada tingkat resiko sedang menunjukan perlunya adanya perbaikan dan perubahan sesegera mungkin dilakukan. Dengan dilakukan perancangan alat pembuat keramik *skor* menurun menjadi (3). Tingkat resiko juga menurun menjadi rendah. Yang berarti penyelidikan lebih lanjut dan perubahan mungkin dibutuhkan
